پایگاه میراث جهانی پارسه- پاسارگاد

زمستان ۱۳۸۸

# طرح حفاظت و مرمت

دروازه شرقی ضلع شمالی کاخ صدستون

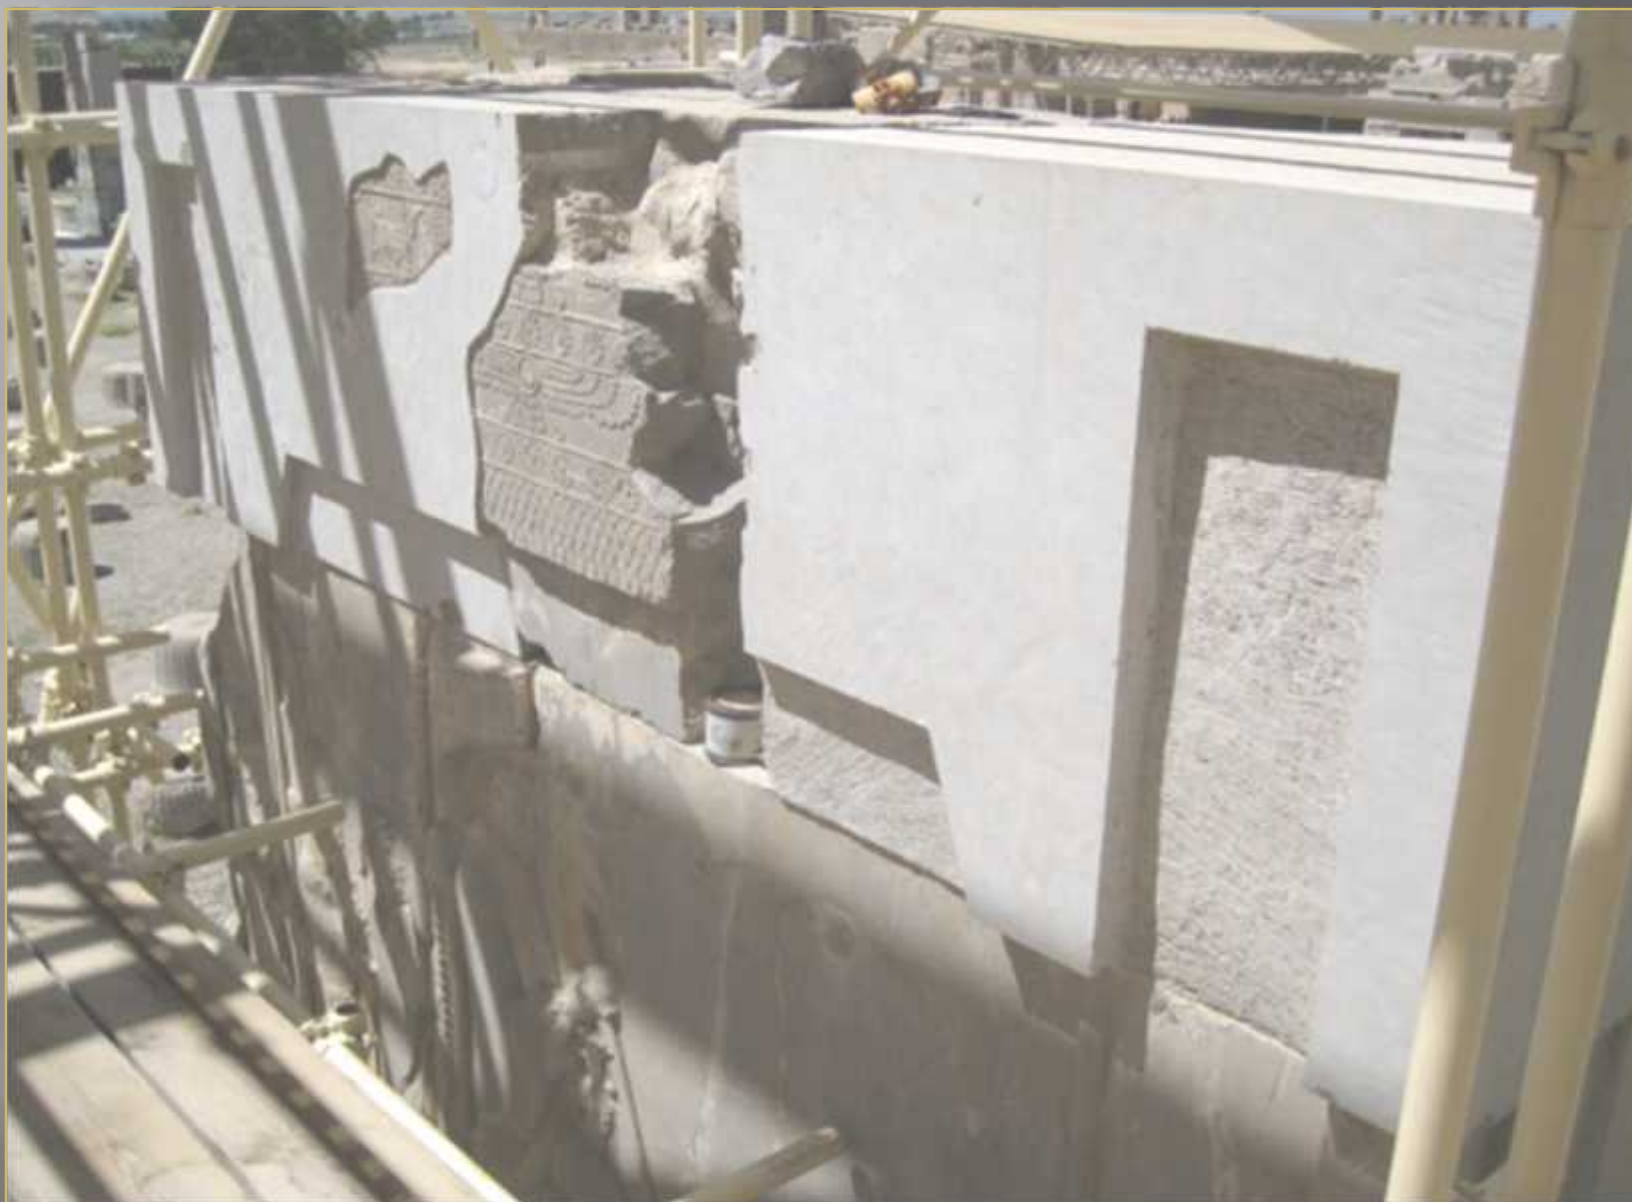
جرزهای شرقی و غربی درگاه پس از انجام بازسازی بخشهای مفقود با سنگ جدید که در سالهای پیش انجام شده است ، از وضعیت نسبتاً مطلوبی برخوردار است ولی اسباب تورق و پوسته شدن در قسمت‌های زیرین به چشم می خورد (احتمالاً فشار لایه های فوقانی بر روی لن بی تاثیر نیست) همچنین اکثر سطوح سنگ جدید مرمتی به کار رفته در جرز شرقی هاشور نخورده است. در ردیف هشتم جرز غربی درگاه قسمت‌های زیادی با سنگ جدید بازسازی شده است ولی بخشهایی از سنگ جدید نیاز به بار ریزی و هاشور زنی دارد.

ردیف هشتم جزر غربي درگاه شمالی ضلع شرقی صدستون قسمتهای زیادی با سنگ جدید بازسازی شده است ولی بخشهایی از سنگ جدید نیاز به بار ریزی و هاشور زنی دارد.
