# آشنایی با مرمت ابنیه

پروژه ی طرح مرمتی مسجد و مدرسه سردار - قزوین

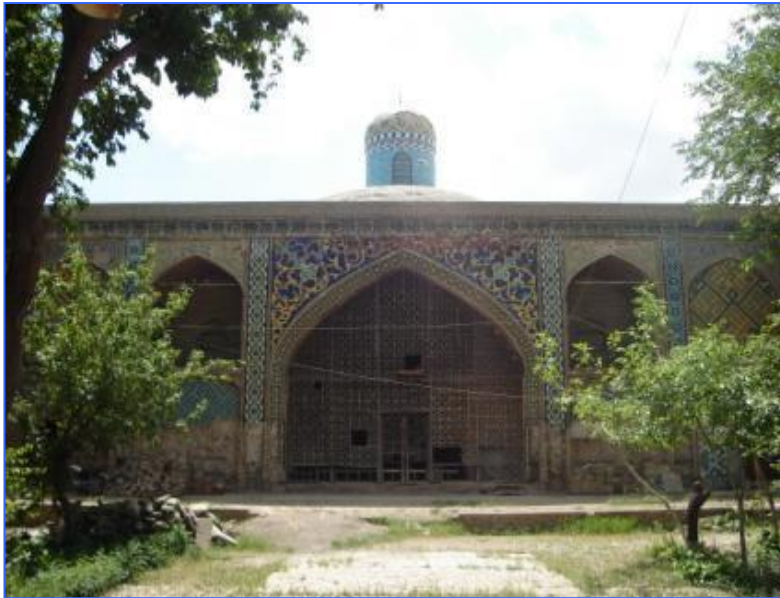
نحوه ی توزیع بار گنبد بر روی دیوارهای حمال

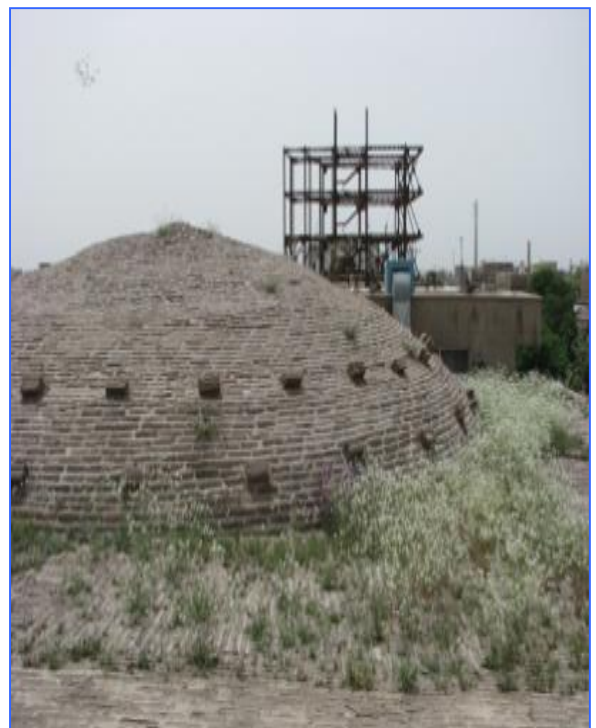
نمایش توزیع بار جانبی و بار طاق بر روی جرزها

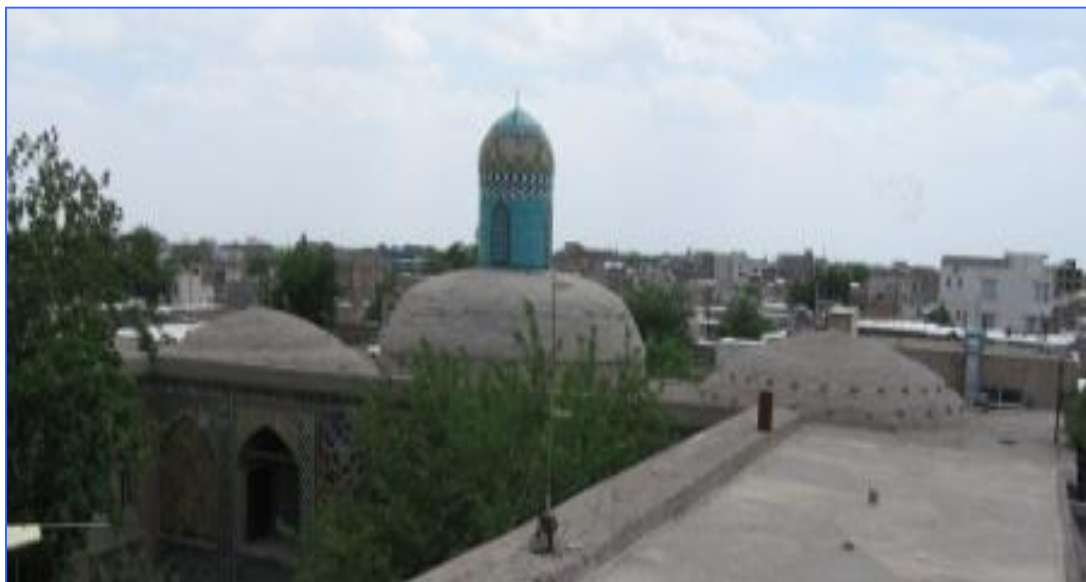
پوشش سقف : طاق ها و گنبدها

مصالح بکار رفته در سقفها اجر خشت و ملات کاهکل است

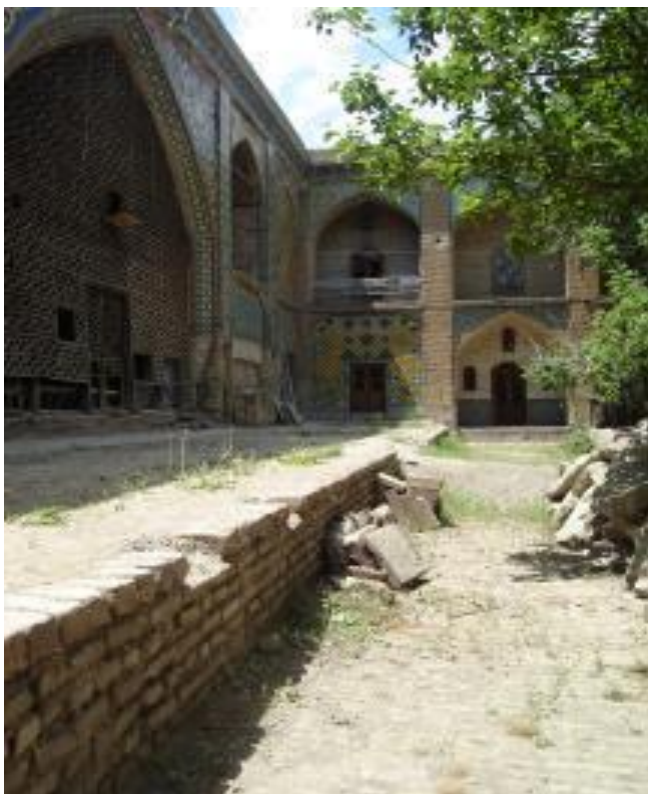
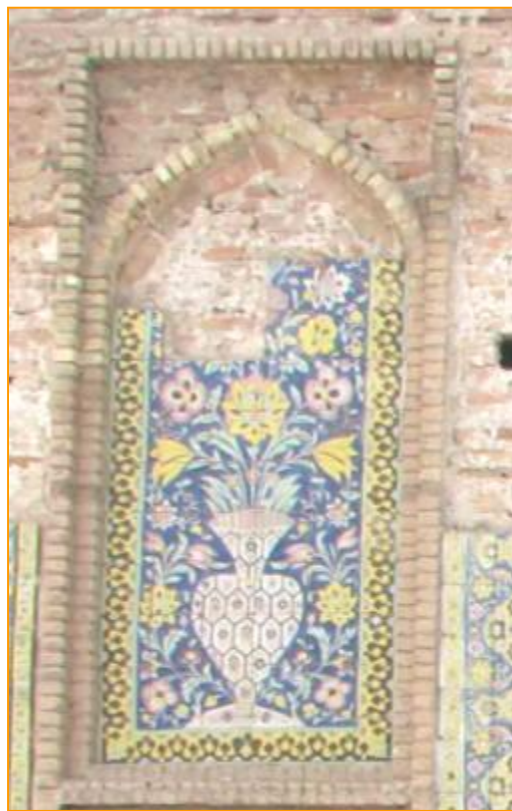
در تزئینات نما ، بخشی از کاشی نمای ساختمان در حال جدا شدن از خود بنا است و همچنین اجرهای نمای داخلی ساختمان در اثر پوسیدگی و رطوبت در حال ریخته شدن بود ، که درست اجرا نشدن آن عامل تخریب است.
